# PATOLOGÍAS DEL CONCRETO

## Proceso de Carbonatación en Concretos

Jaime Andres Álvarez Mora  
Armando Sergio Martínez Molina

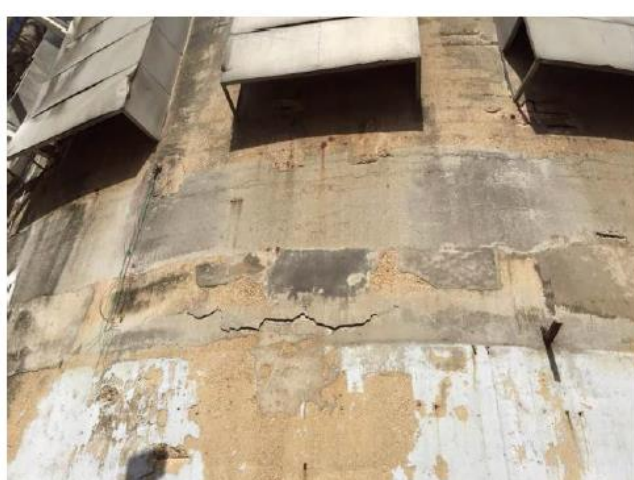
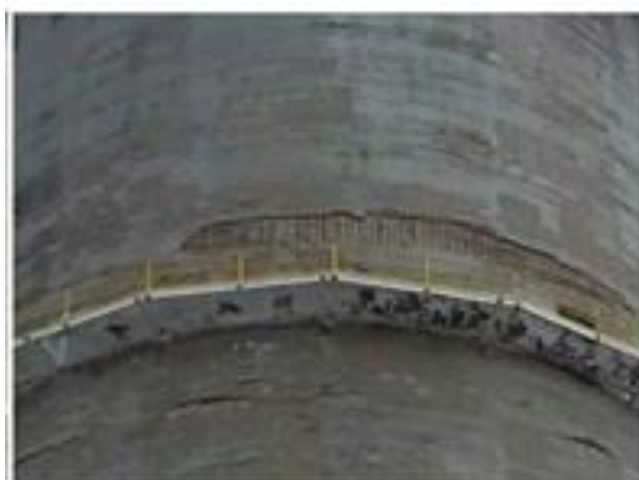
Las imágenes obtenidas mostraron que la estructura presentaba evidencia clara de reparaciones que no fueron efectuadas correctamente, acelerando los procesos de deterioro en el sistema de acero / concreto.

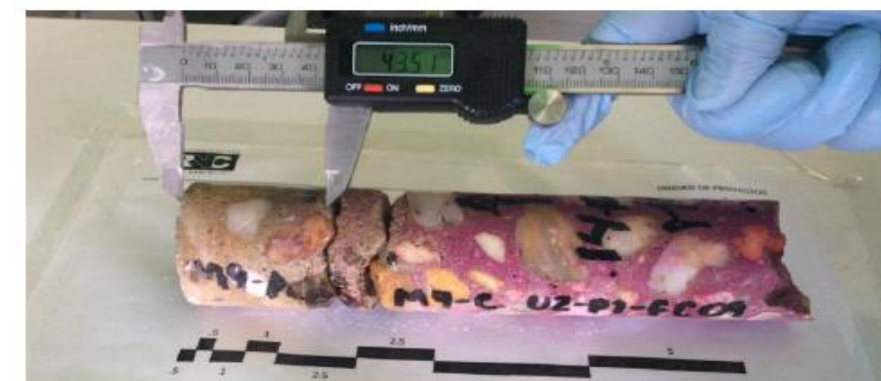
Figura 5. Profundidad de carbonatación en la zona U2-P1-P04, donde se observan considerables profundidades de daños y grietas paralelas a la superficie.

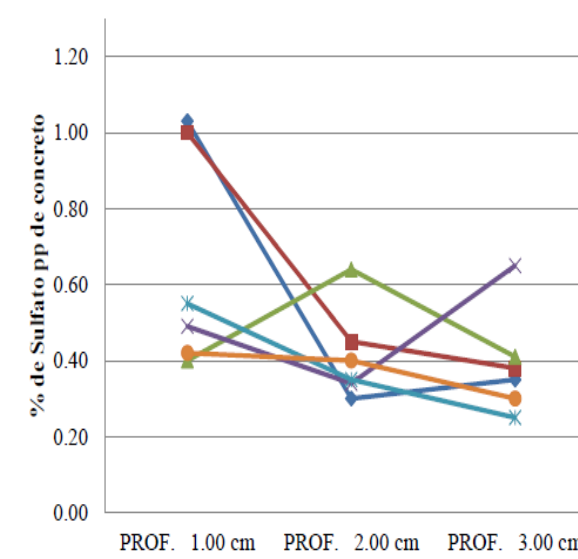
Figura 6. Resultados de la concentración de sulfatos, donde se observa que todas las áreas de prueba están dañadas por sulfatos, debido al exceso de sulfatos cuyo límite debe ser 0.40% pp de concreto.

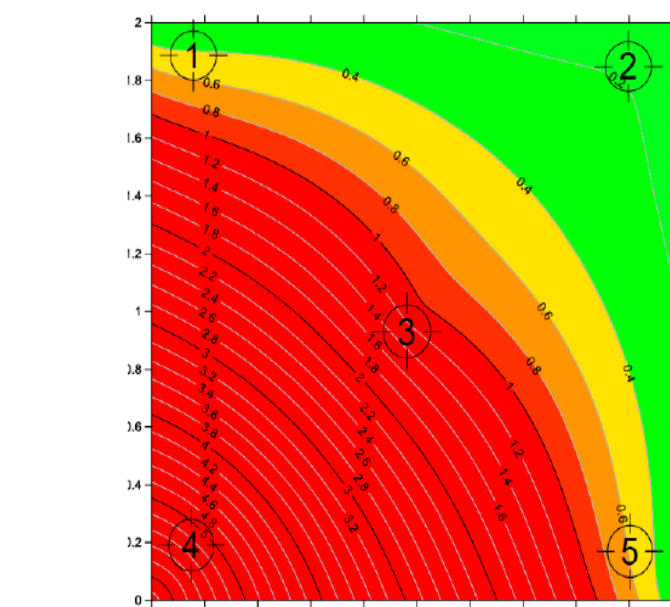
Figura 7. Área de estudio U2-P1-P04, donde se observan valores de velocidad de corrosión muy elevados.
