# PATOLOGÍAS DEL CONCRETO

## Proceso de Carbonatación en Concretos

Jaime Andres Álvarez Mora  
Armando Sergio Martínez Molina

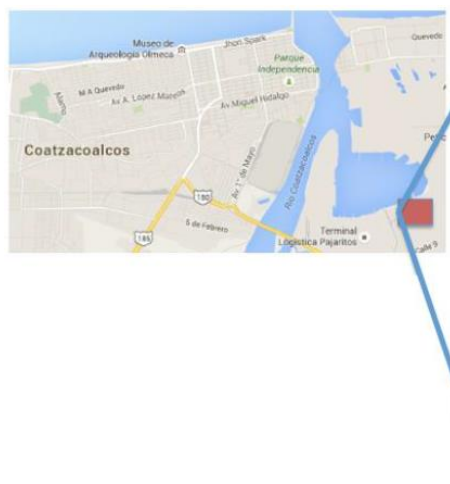
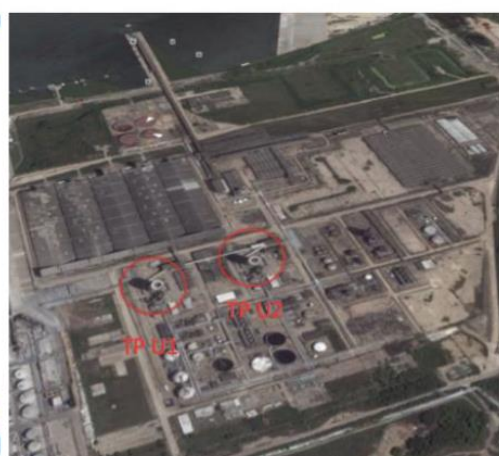
Las imágenes obtenidas mostraron que la estructura presentaba evidencia clara de reparaciones que no fueron efectuadas correctamente, acelerando los procesos de deterioro en el sistema de acero / concreto.
